MEMORIU DE PREZENTARE

„PLAN DE PREVENIRE, PROTECȚIE ȘI DIMINUARE A EFECTELOR INUNDAȚIILOR ÎN BAZINUL HIDROGRAFIC ARGEȘ - VEDEA”

Titular: Administrația Națională "Apele Române" - Administrația Bazinală
De Apă Argeș Vedea

Elaborator: Asocieria S.C. House Construct Invest Environment S.R.L. și
S.C.INCERTRANS S.A.

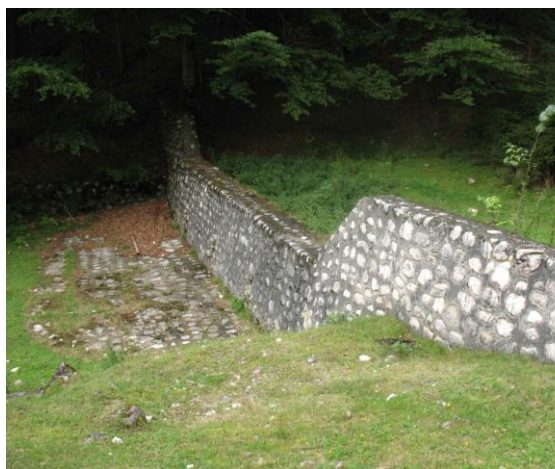
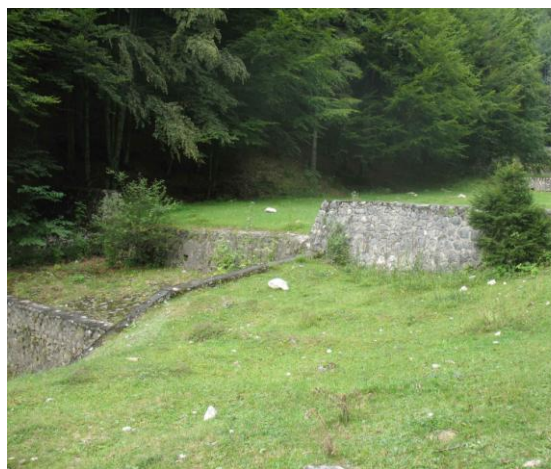
În figurile 3, 4, 5 și 6⁶ sunt prezentate zone din **ROSCI 0194 Piatra Craiului** pe râul Dâmbovicioara unde se propun ca lucrări hidrologice **ziduri de sprijin**.

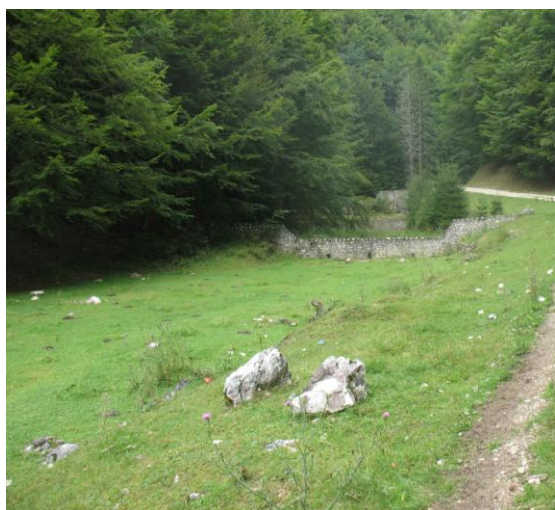
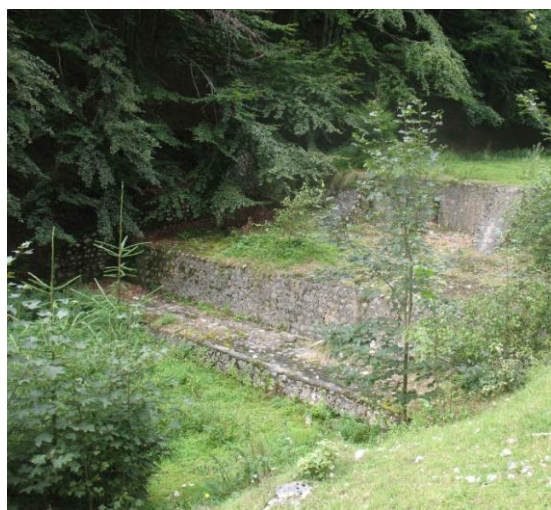
Figura 5 Râul Dâmbovicioara - ROSCI 0194 Piatra Craiului

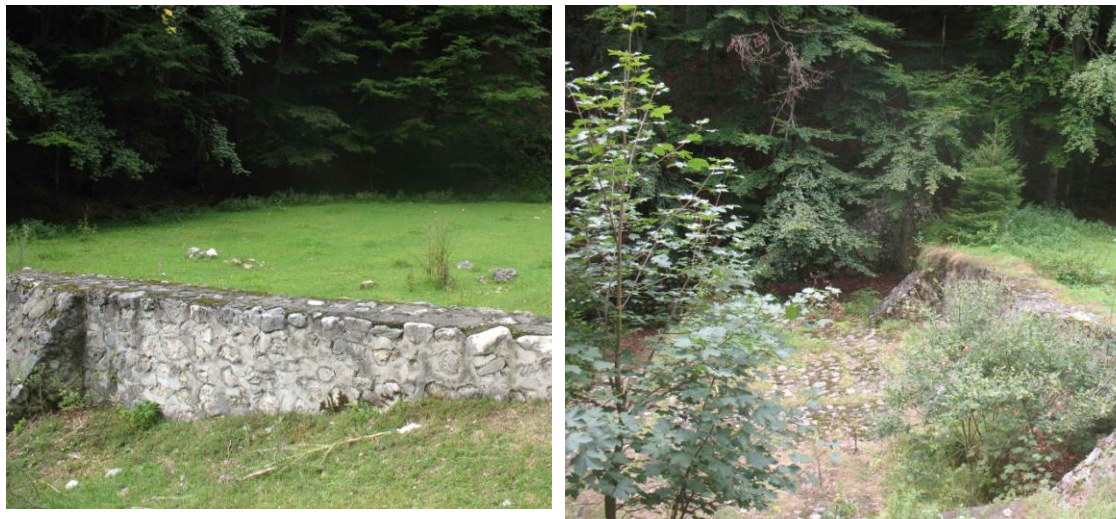
Figura 6 Râu I Dâmbovicioara - ROSCI 0194 Piatra Craiului

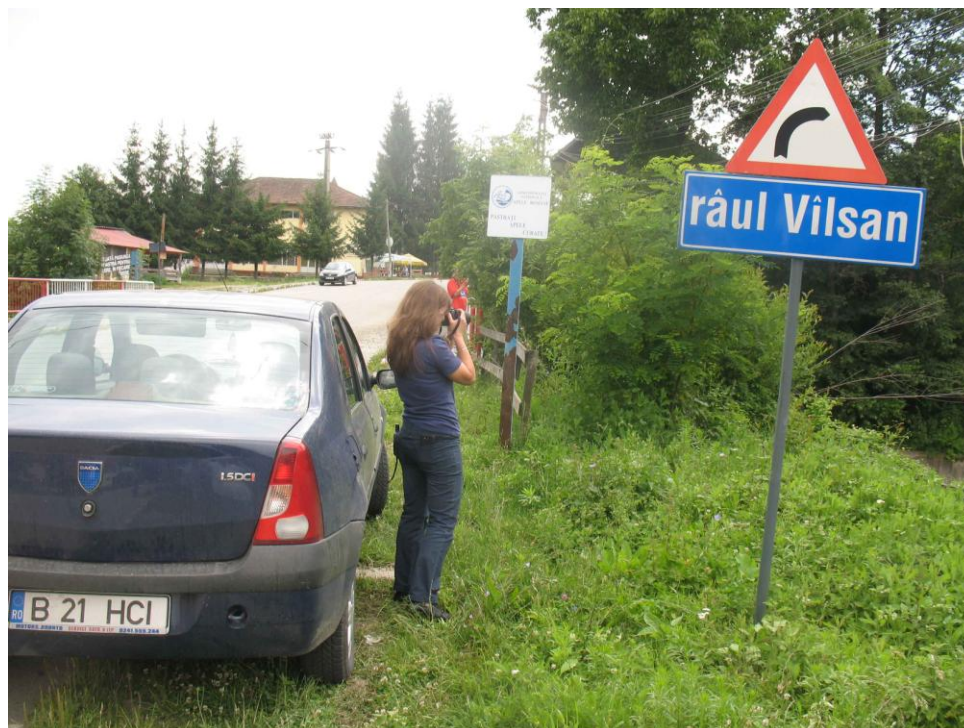
Figura 7 Râul Vâlsan - ROSCI 0268 Valea Vâlsanului

În figurile 7, 8, 9 și 10 sunt prezentate zone din **ROSCI 0268 Valea Vâlsanului** pe râul Vâlsan (zona comunei Nucșoara) unde se execută următoarele tipuri de lucrări hidrologice:

- consolidări de maluri;
- ziduri de sprijin (parapeți);

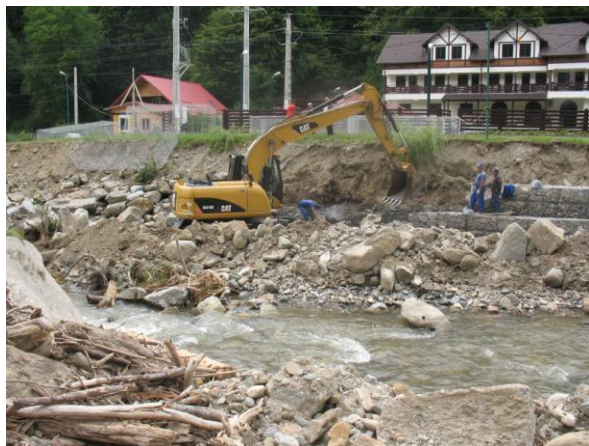
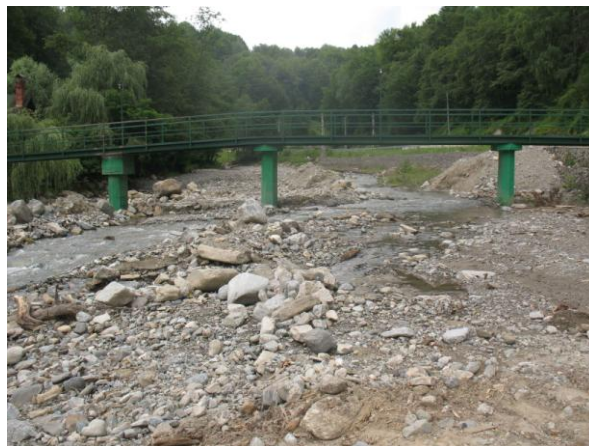
Figura 8 Râul Vâlsan - consolidări de maluri - ROSCI 0268 Valea Vâlsanului

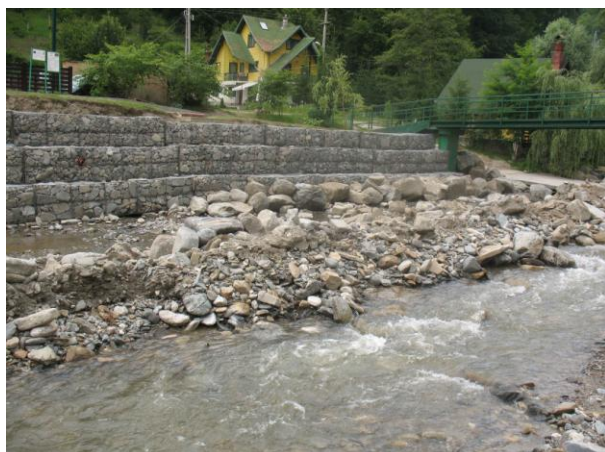
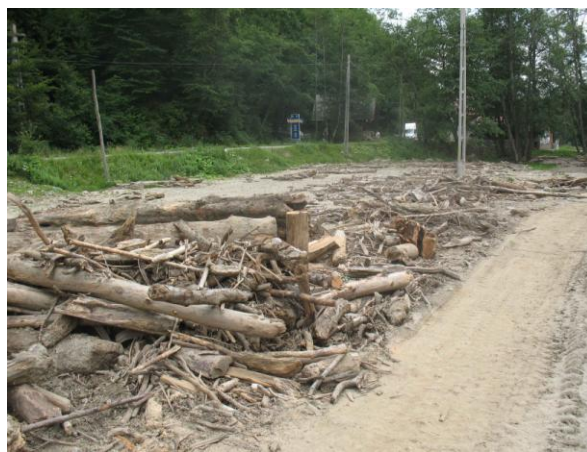
Figura 9 Râul Vâlsan - consolidări de maluri - ROSCI 0268 Valea Vâlsanului

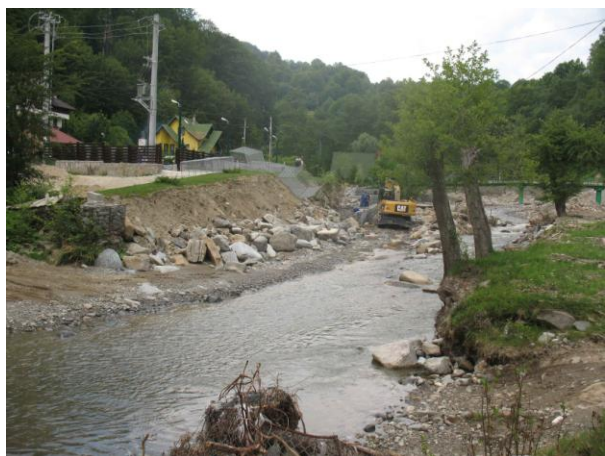
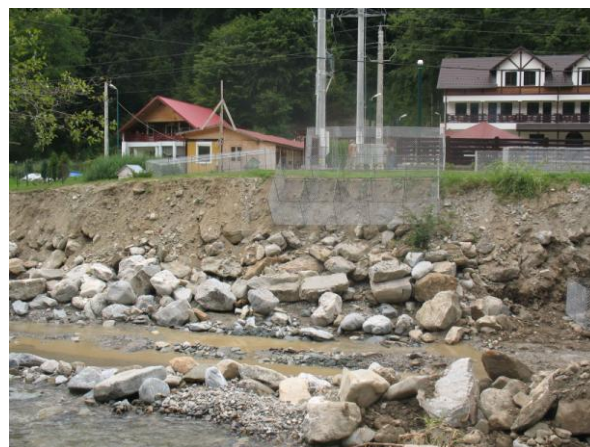
Figura 10 Râul Vâlsan - consolidări de maluri - ROSCI 0268 Valea Vâlsanului

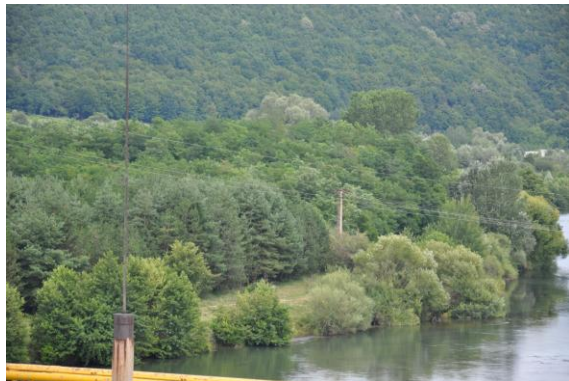
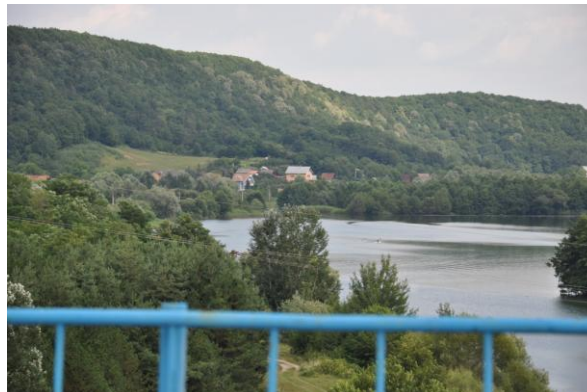
Figura 11 Râul Argeș - supraînălțări diguri existente - ROSPA 0062 Lacurile de acumulare de pe Argeș

În figurile 11, 12, 13 sunt prezentate zone din **ROSPA 0062 Lacurile de acumulare de pe Argeș** și **ROSPA 01606 Lunca mijlocie a Argeșului**, pe râul Argeș (zona barajului Budeasa), unde se propun supraînălțări de diguri existente.

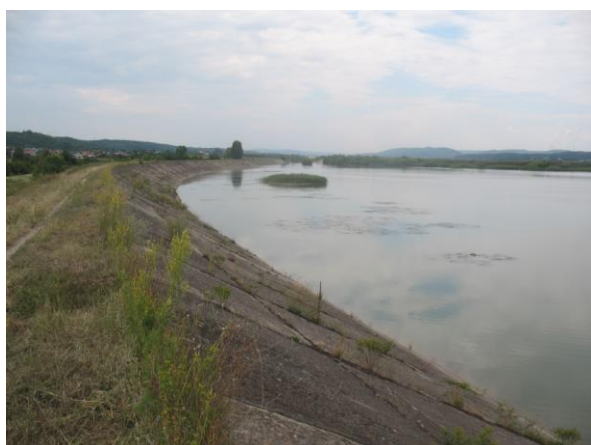
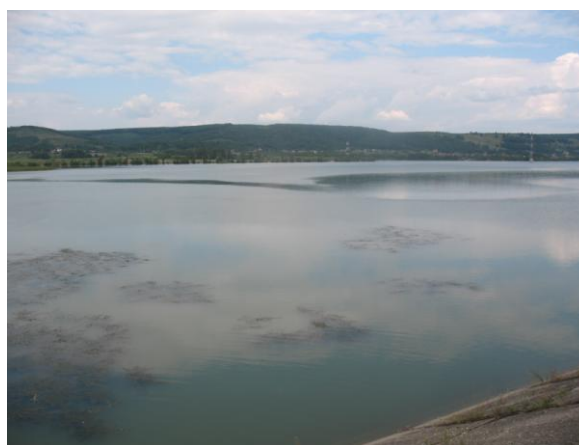
Figura 13 Râul Argeș - supraînălțări diguri existente - ROSPA 0062 Lacurile de acumulare de pe Argeș

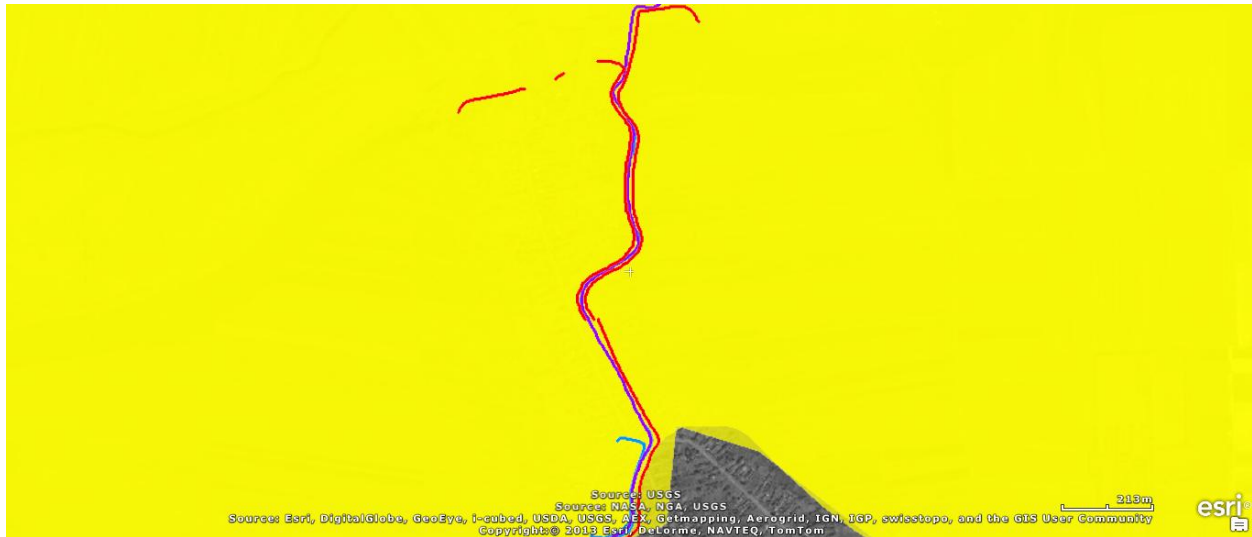
Figura 50. Amplasarea lucrărilor de pe râul Iordana în raport cu ROSPA0022 Comana

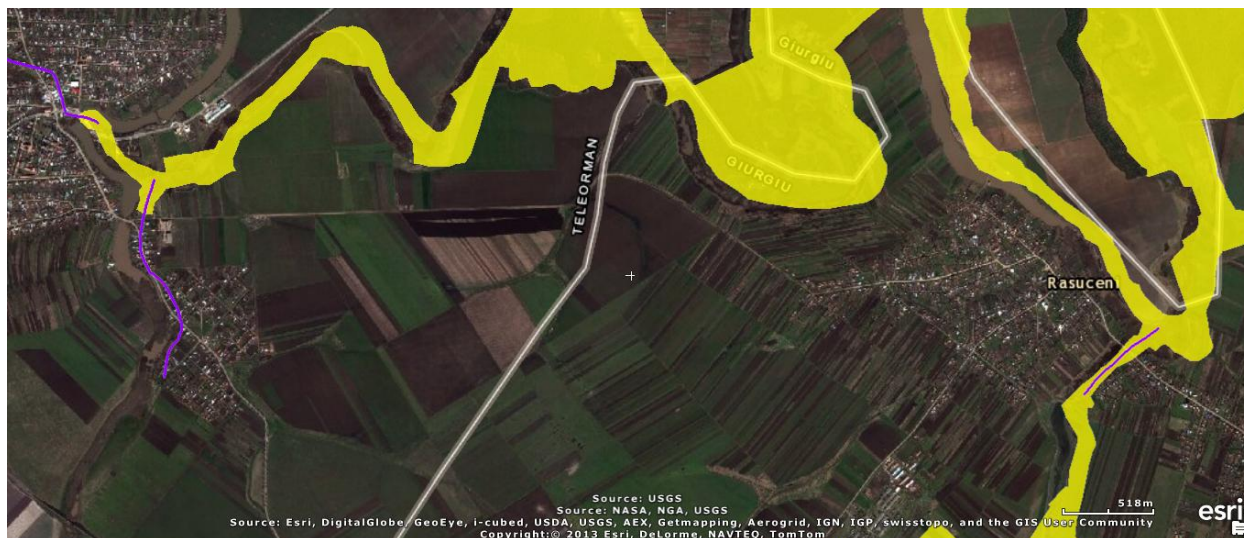
Figura 55. Amplasarea lucrărilor de recalibrări pe Slătioarele, Valea Albă, Valea lui Damian în raport cu ROSPA0146 Valea Câlniștei

- recalibrări – marcate cu mov pe hartă;
- ROSPA0146 – marcată cu galben pe hartă;

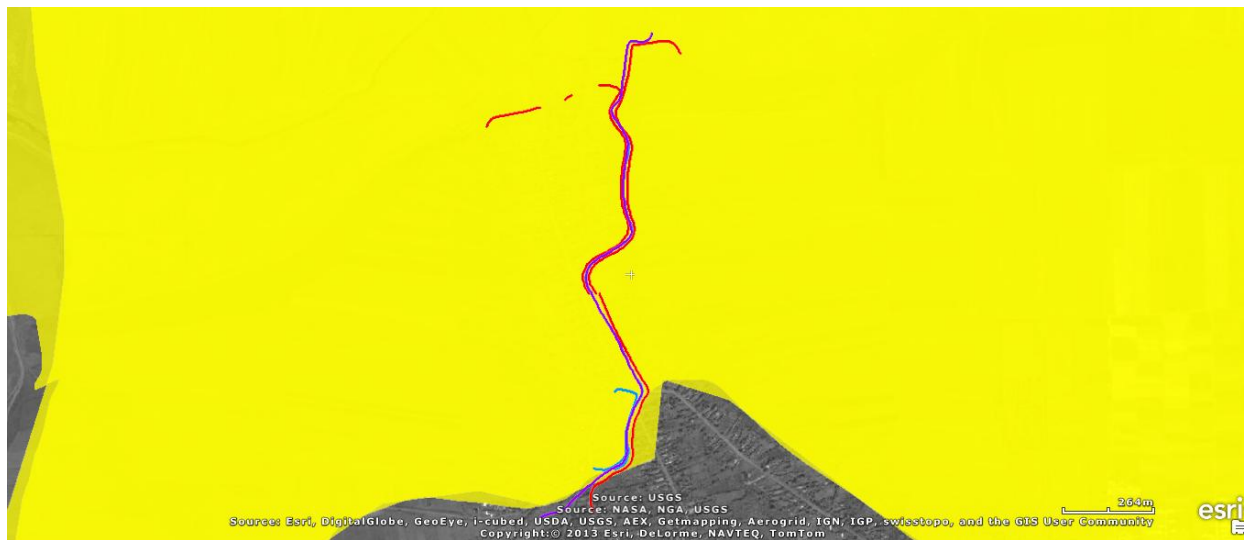
Figura 60. Amplasarea lucrărilor de pe râul Iordana in raport cu ROSCI0043 Comana

- suprainălțări diguri existente pe râul Neajlov – 0,0015% din suprafața totală a ROSCI0043 Comana;
- ziduri de sprijin pe râul Neajlov – 0,0030 % din suprafața totală a ROSCI0043 Comana;
- recalibrări pe râul Gurban;

Această arie se suprapune parțial cu teritoriul ariei de protecție specială avifaunistică ROSPA0022 Comana conform figurii 60.
